**Universitat de les
Illes Balears**

Memòria del Treball de Fi de Grau

Seguiment d'obra de reforma i ampliació d'habitatge unifamiliar entre mitgeres

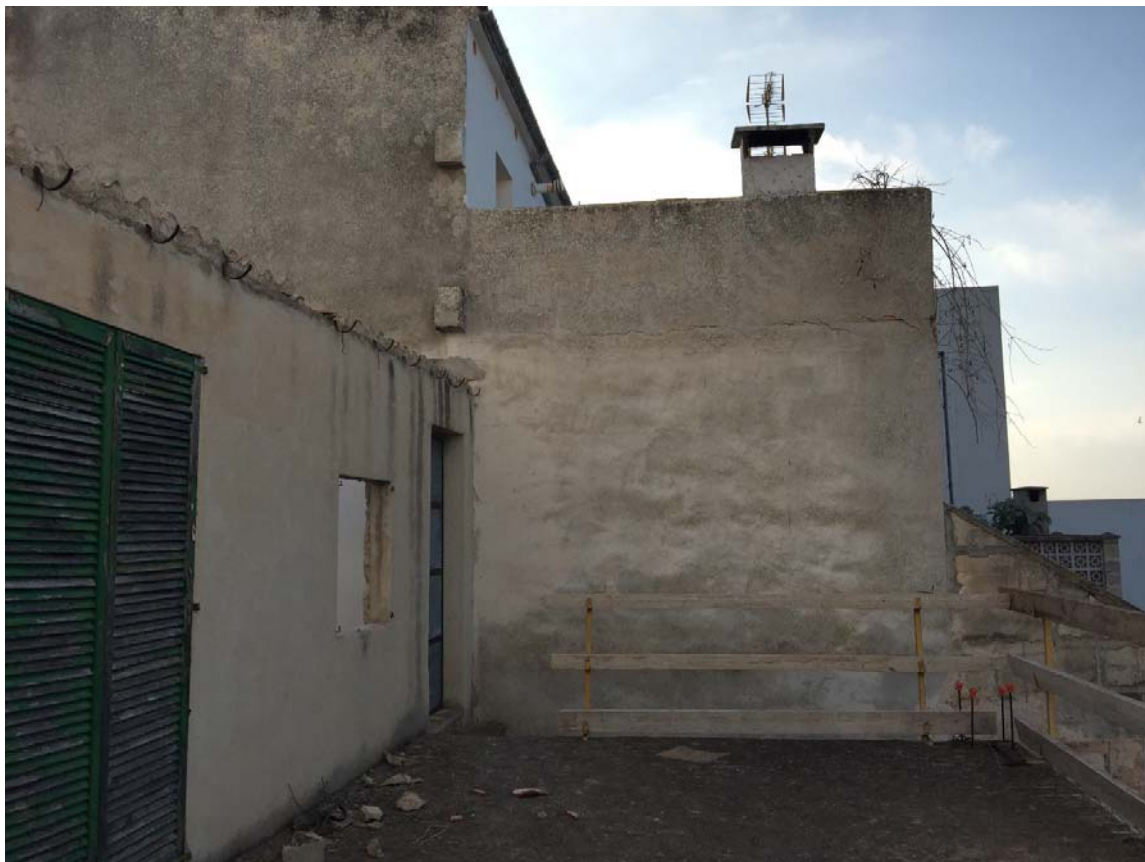
Fotografia 1 – Demolició de coberta i forjat existent

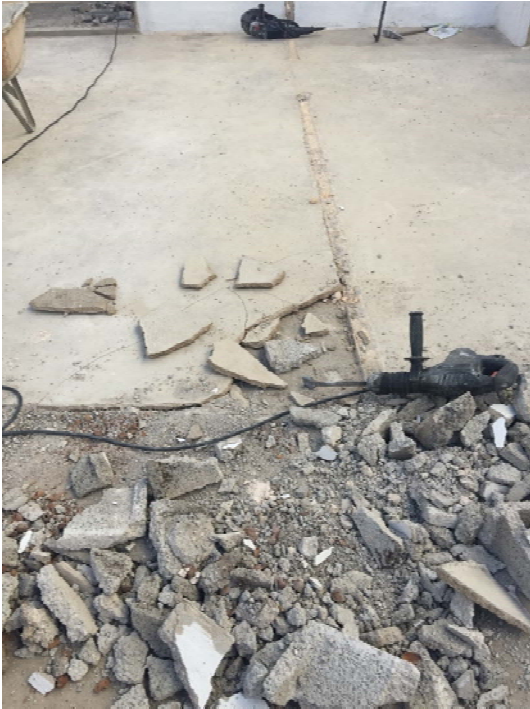
Fotografia 2- Demolició de paviment continu de morter de plata baixa per el posterior reforç del forjat de sostre planta soterrani

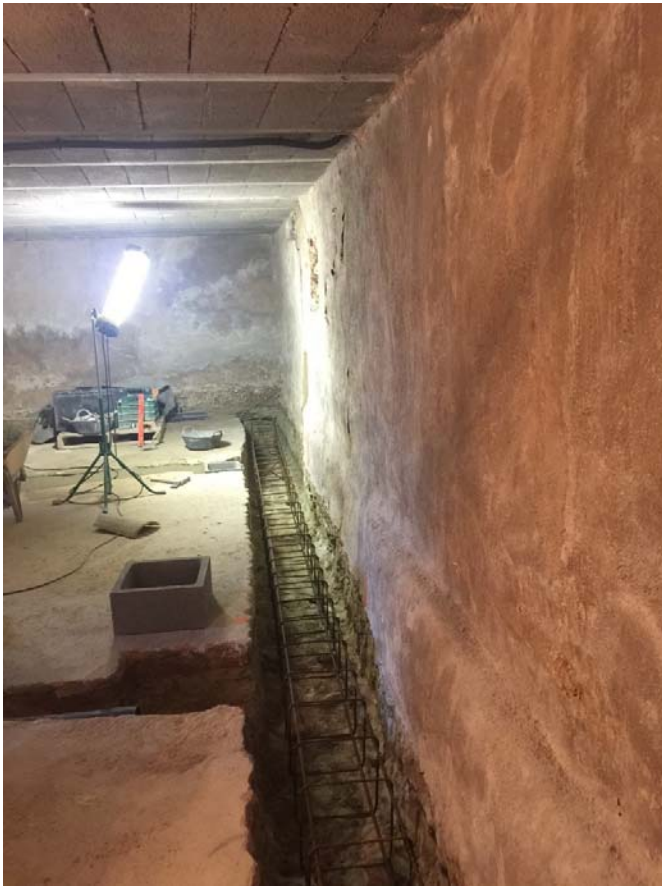
Fotografia 3 – Reforç del fonament del mur de contenció existent de 40x40 cm (Detall A, segons plànols) i excavació per la xarxa de sanejament.

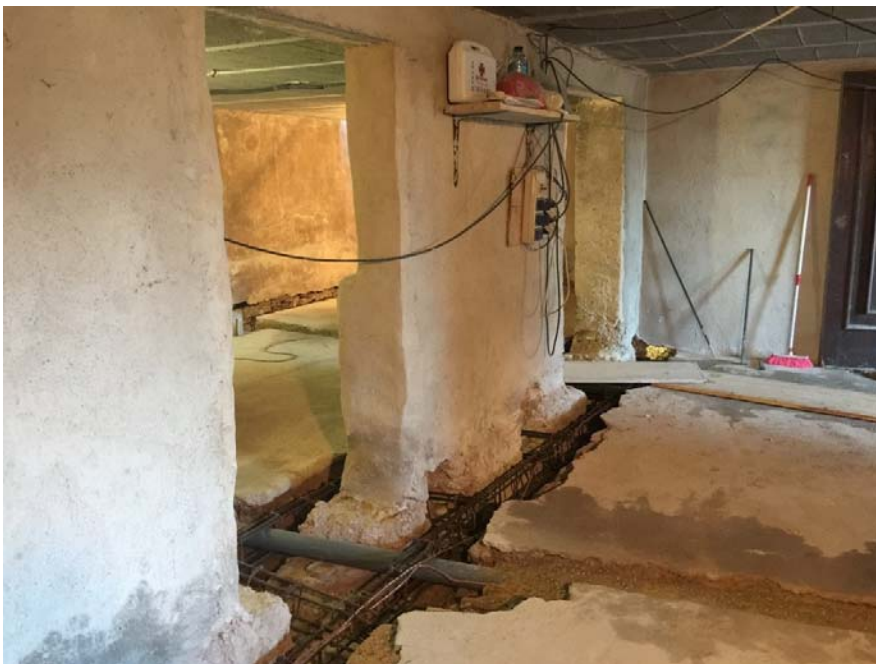
Fotografia 4 – Reforç fonaments correguts lligats mitjançant bigues de 15x25 cm cada 100 cm (Detall B, segons plànols).

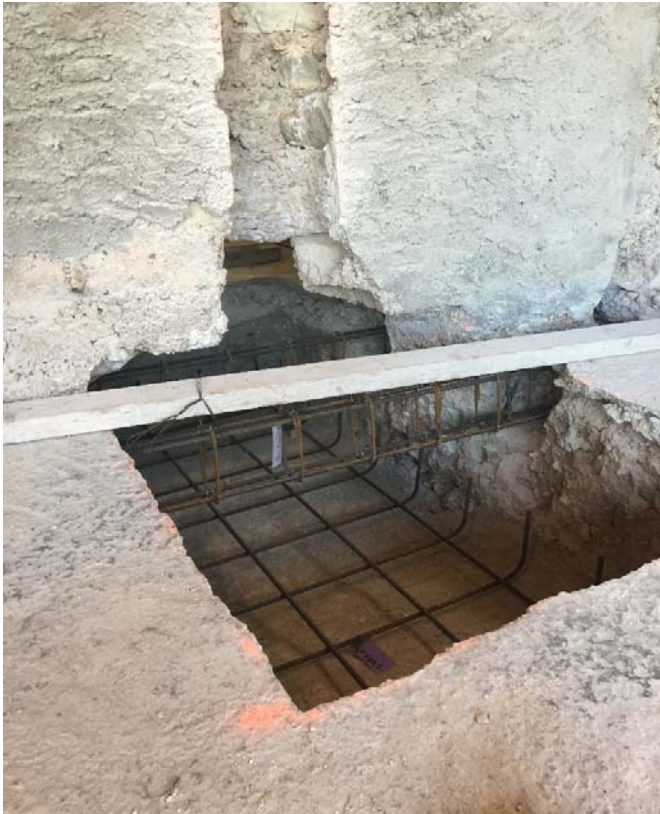
Fotografia 5 – Debilitació considerable de l'estructura existent per a l'execució del reforç de l'estructura

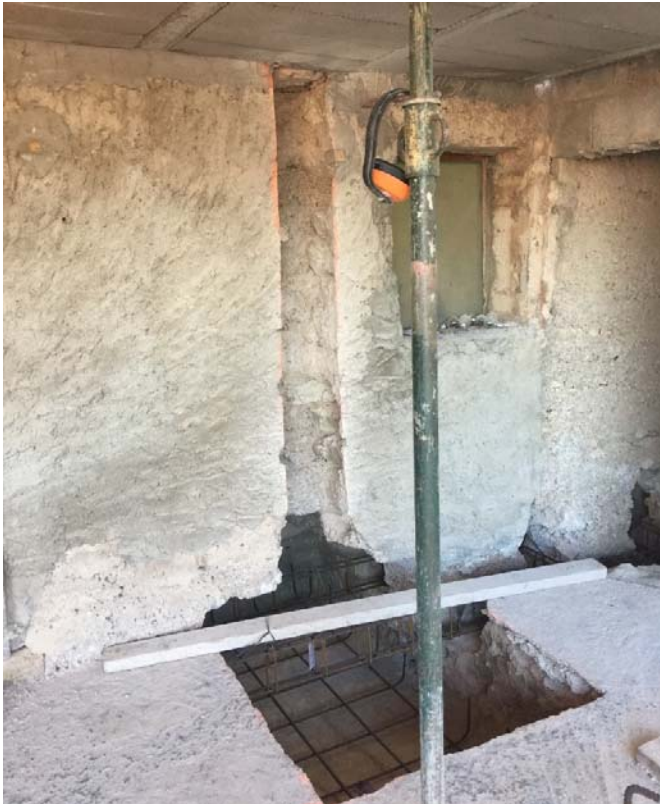
Fotografia 6 – Excavació reforç estructural mitjançant sabata aïllada i pilar metàl·lic i bigues de lligat

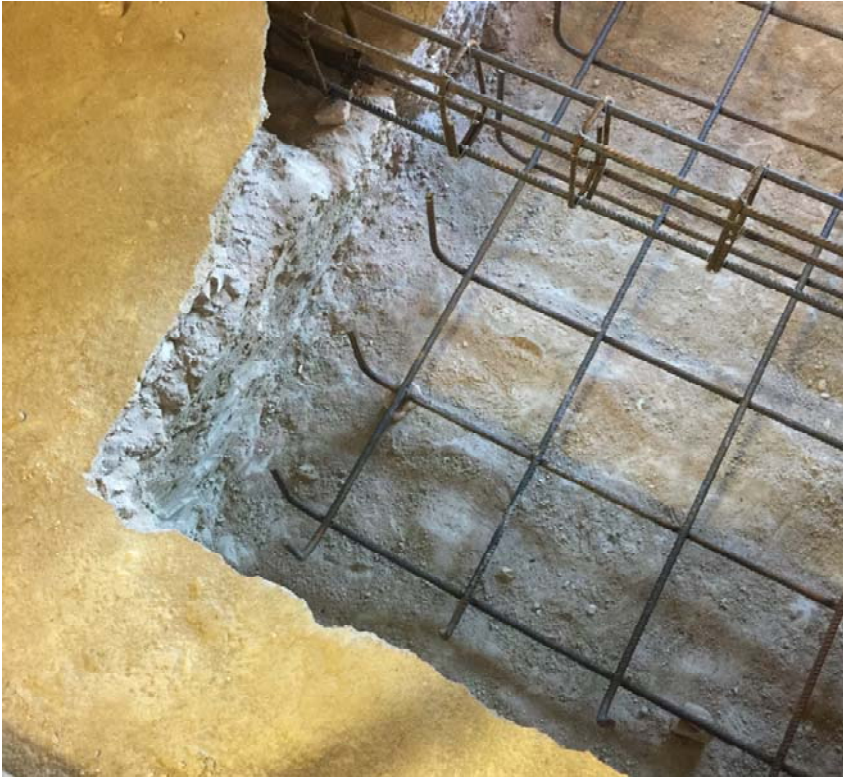
Fotografia 7 - Detall dels separadors emprats, on també s'observa, igual que a la resta de fotografies la inexistència de formigó de neteja i de protecció de les armadures

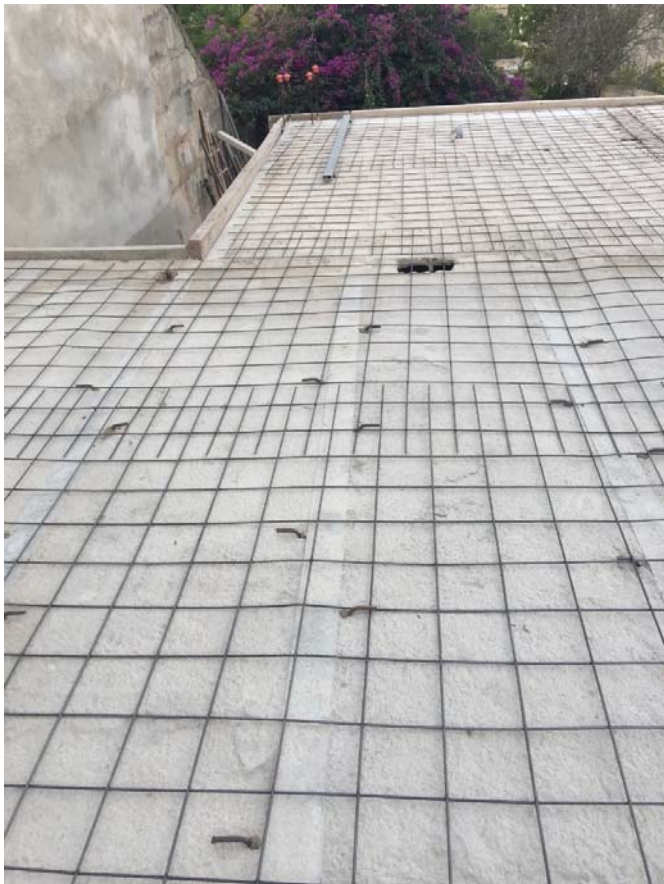
Fotografia 8 – Execució del reforç del forjat existent de sota planta soterrani.

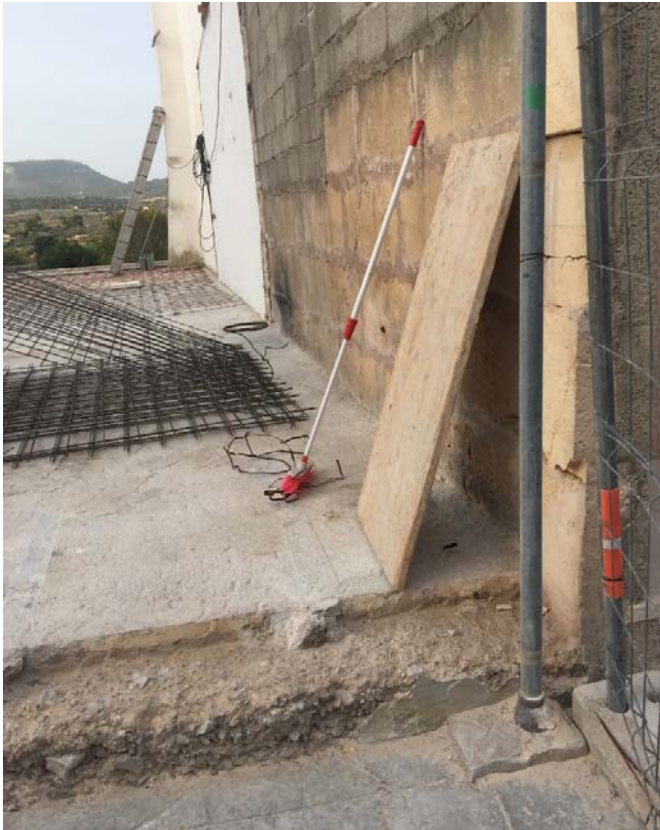
Fotografia 9 – Replanteig del mur de càrrega de façana on s'acorda retranquejar-se 5 cm pel posterior aplacat de marès

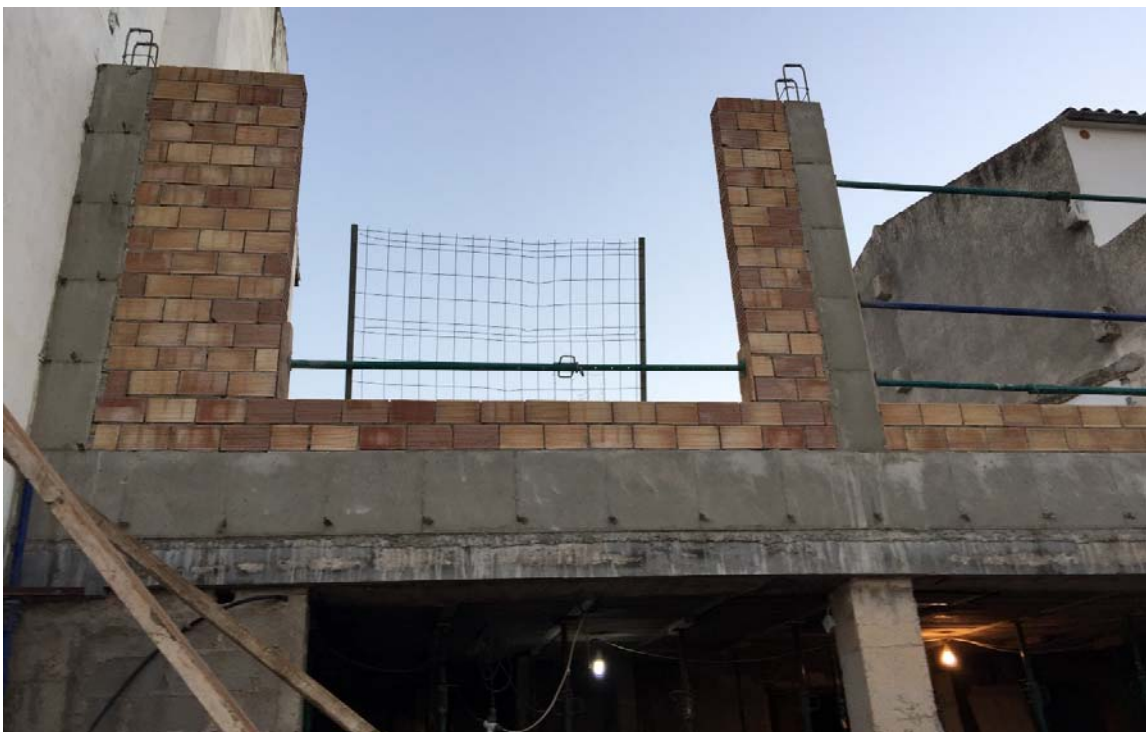
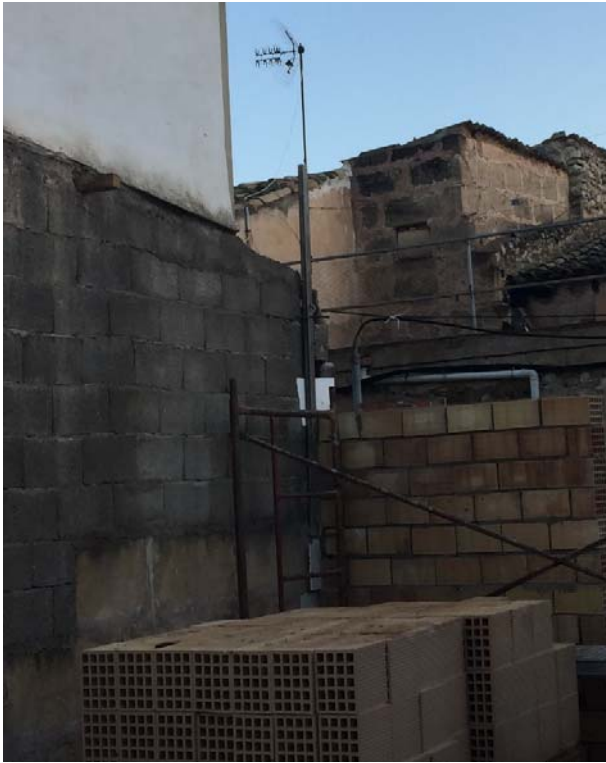
Fotografies 11 i 12 - Tancament estructural de H-16 a la façana principal.

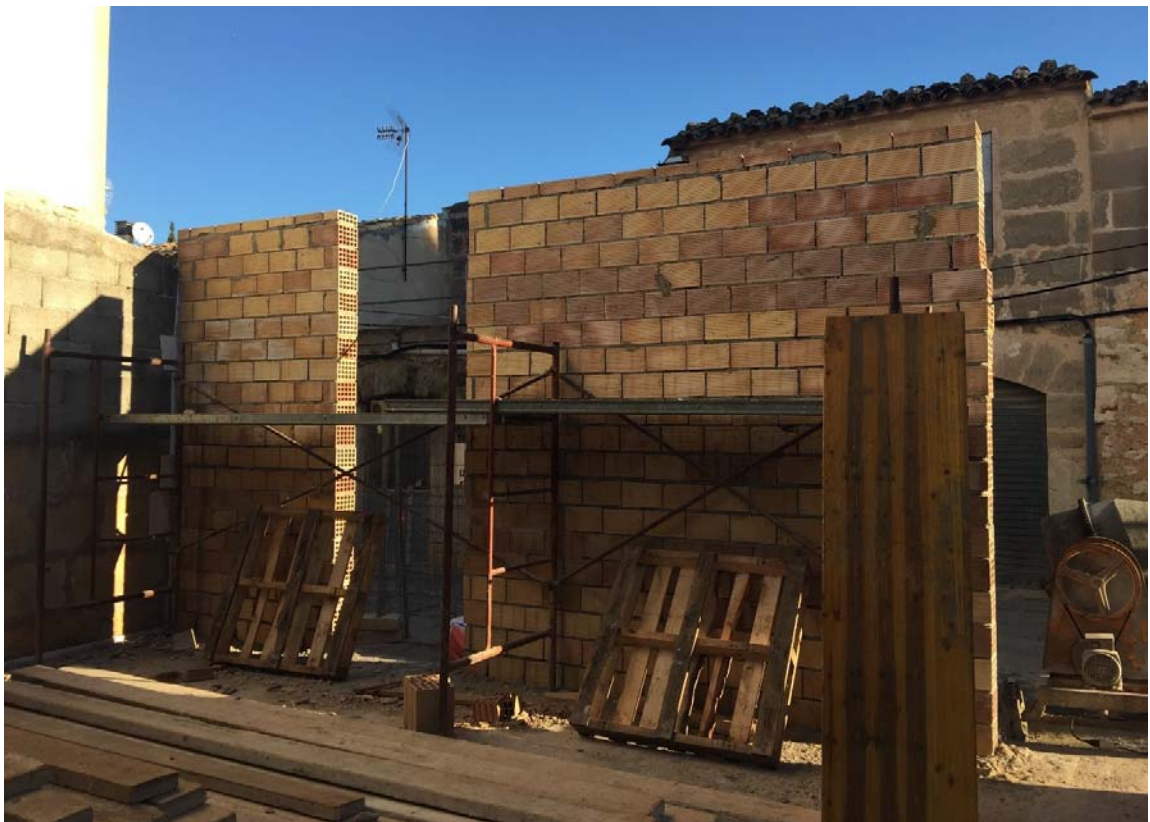
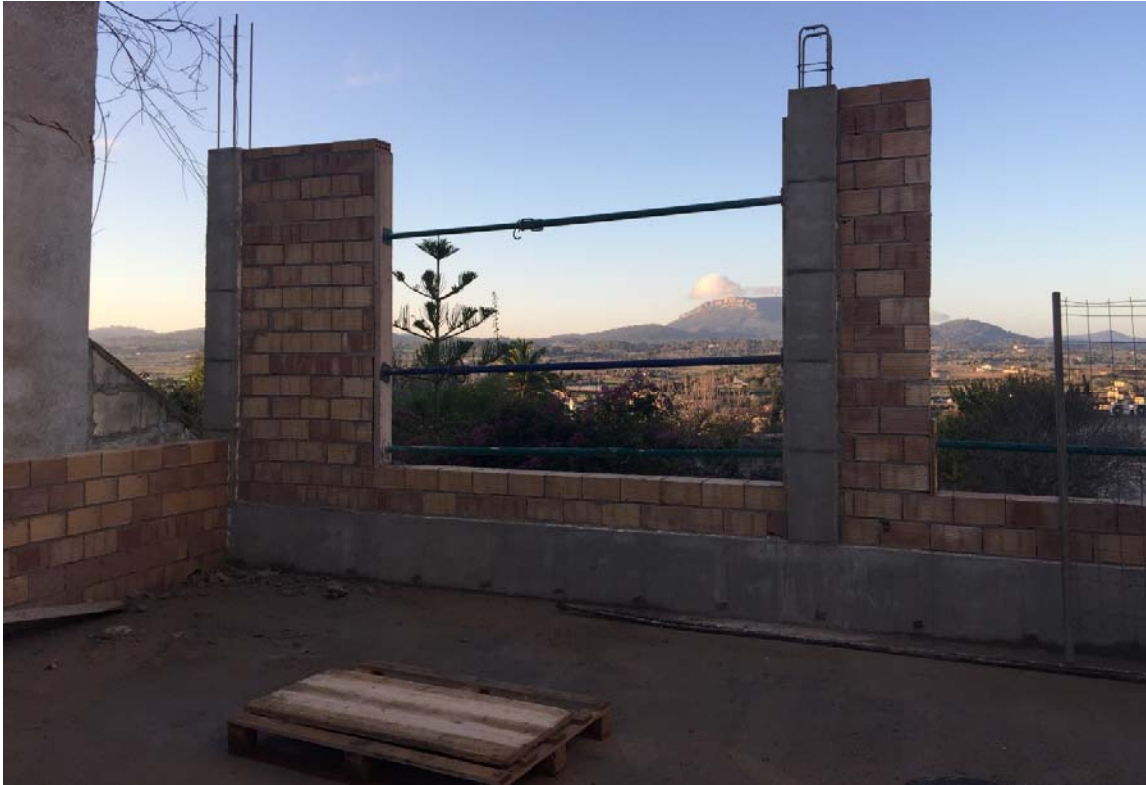
Fotografia 13 – Jàsena penjada de nova construcció, pilars i tancament al pòrtic posterior

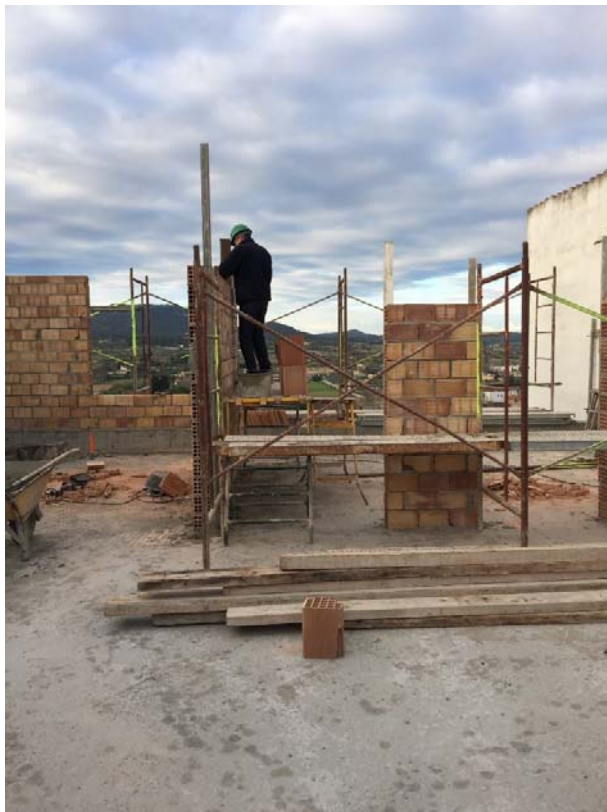
Fotografia 14 – Tancaments i distribució planta primera

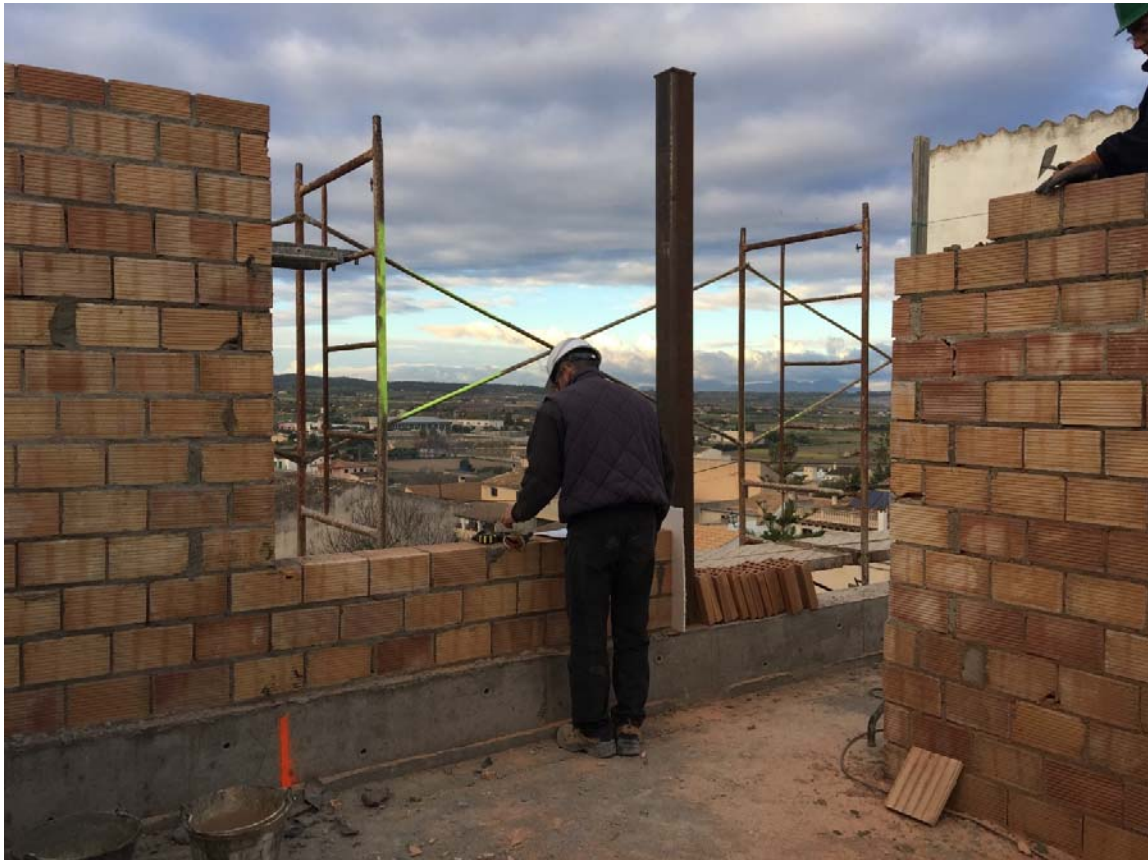
Fotografia 15 – Façana posterior en planta primera

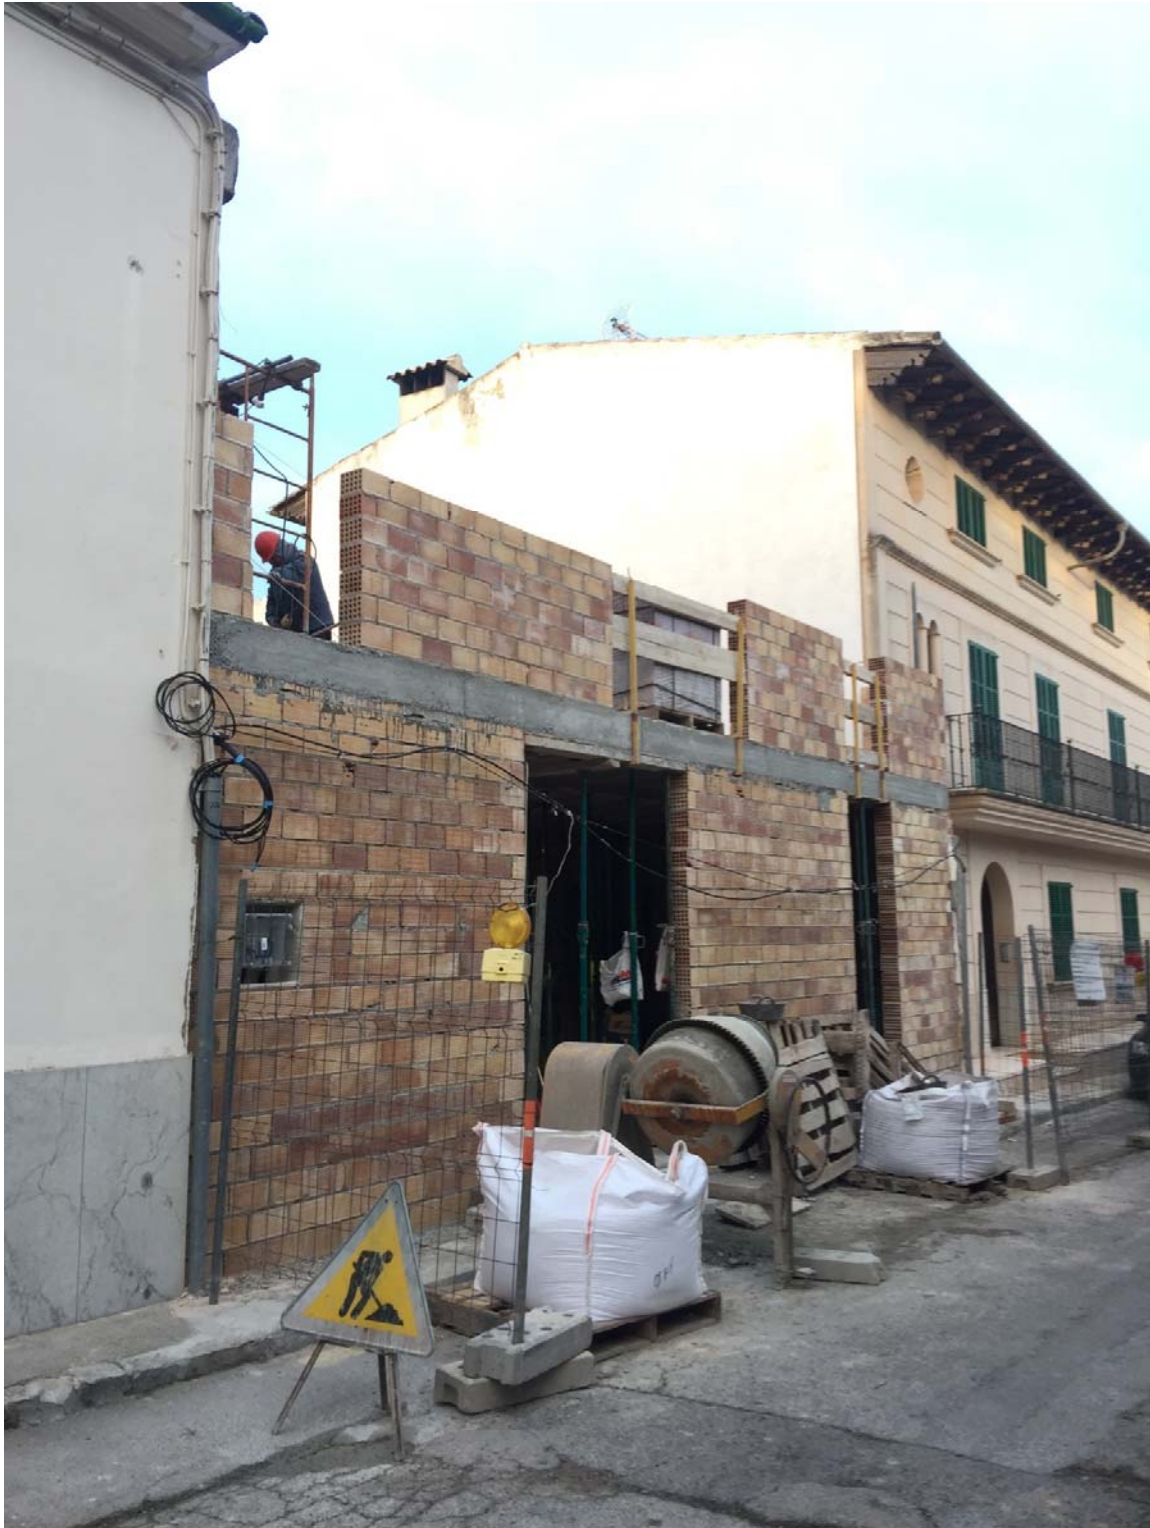
Fotografia 16 – Façana principal on es veuen les baranes incompletes i el buit desprotegit

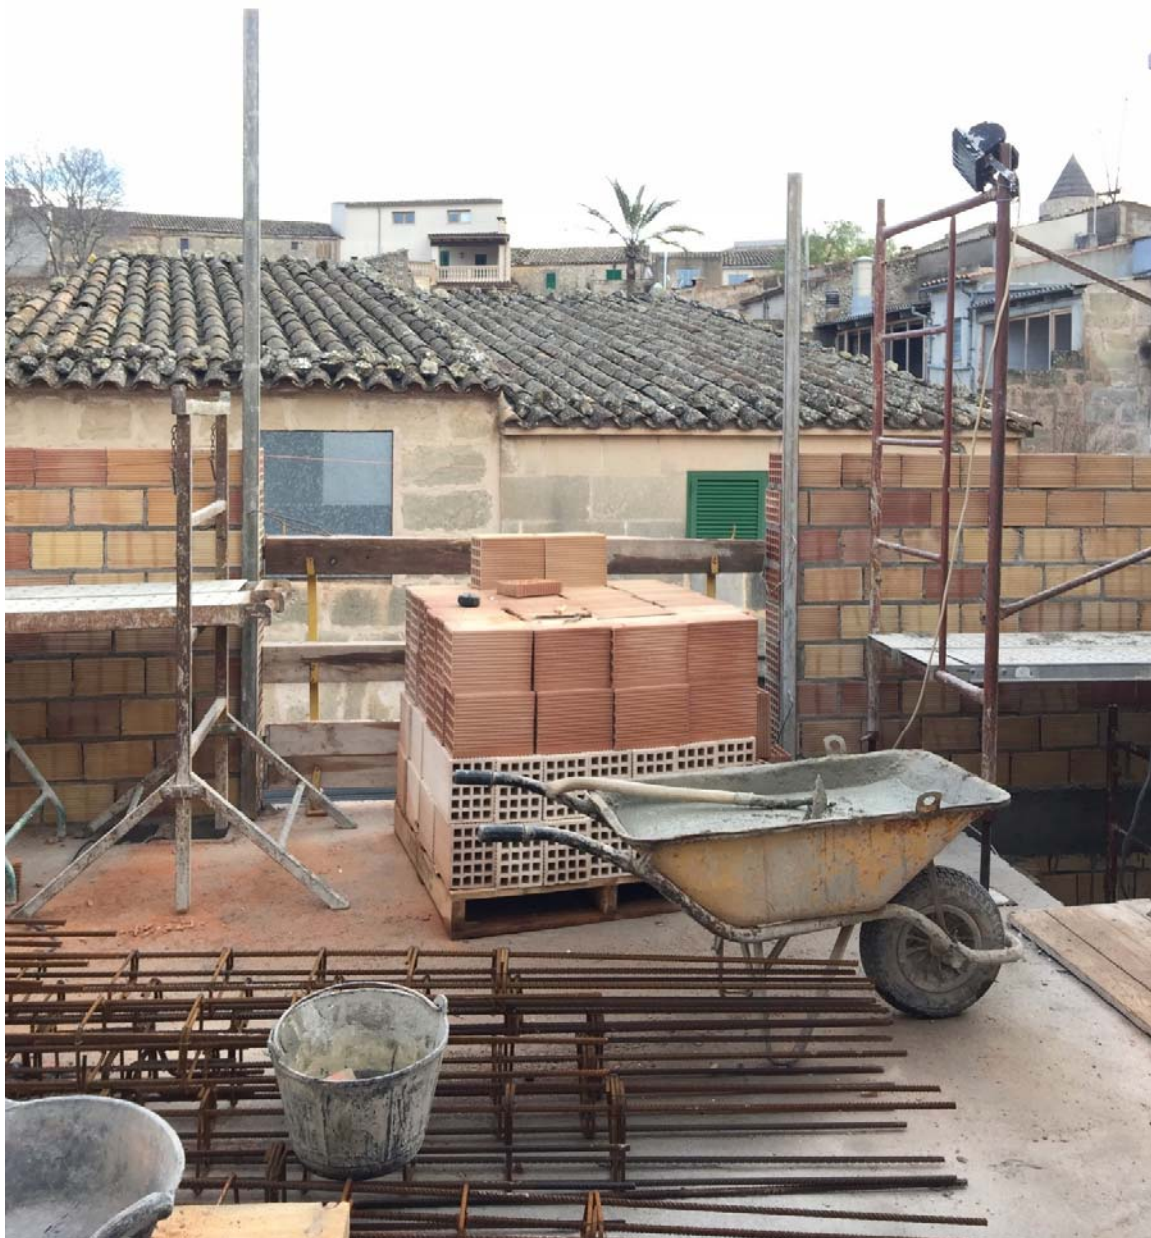
Fotografia 17 – Bastida situada al buit d'escala i falta de protecció perimetral d'aquest

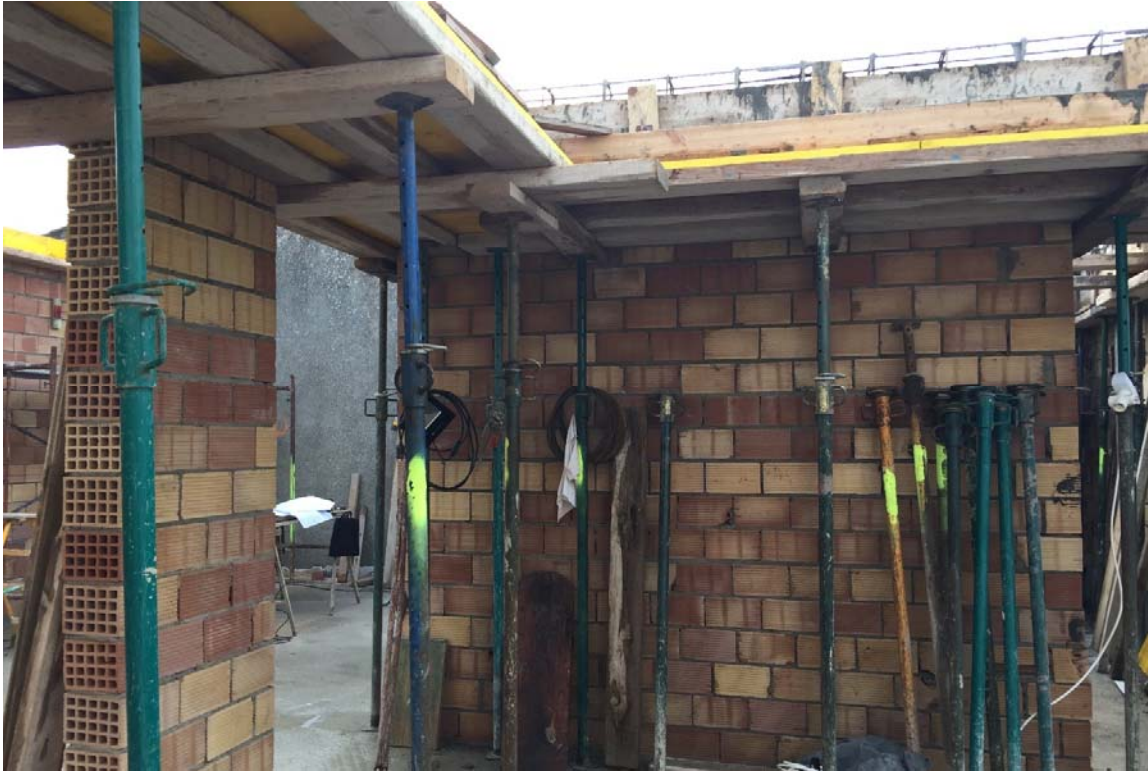
Fotografia 18 – Encofrat del voladiu de façana posterior

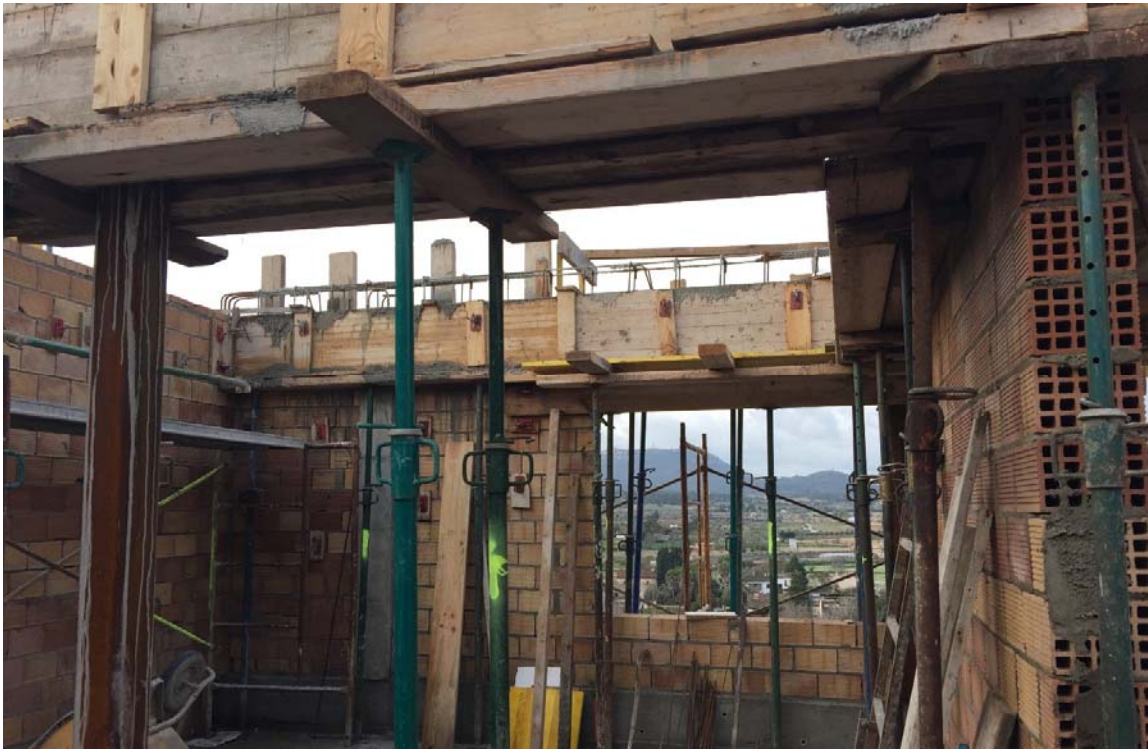
Fotografia 19 – Encofrat de les jàsseres de 25x75 cm i pilars metàl·lics de 120x120 mm

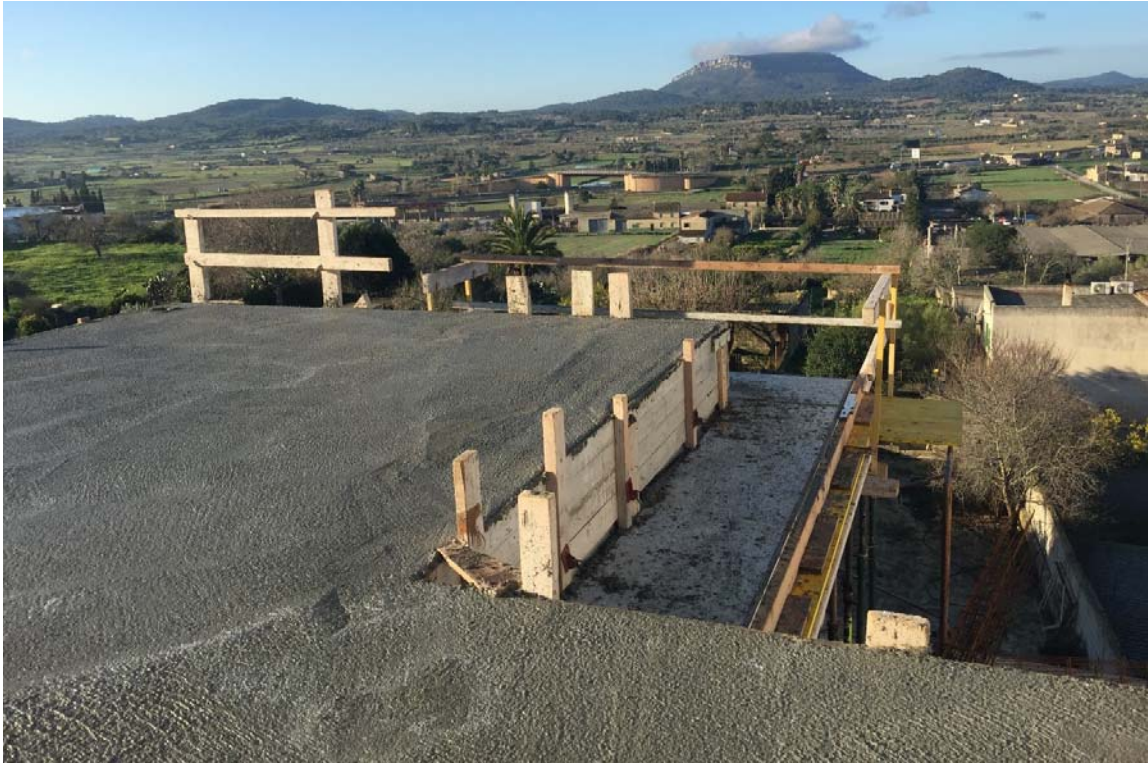
Fotografia 20 – Formigonat de forjat pla sobre planta pis. Falta de proteccions perimetrals

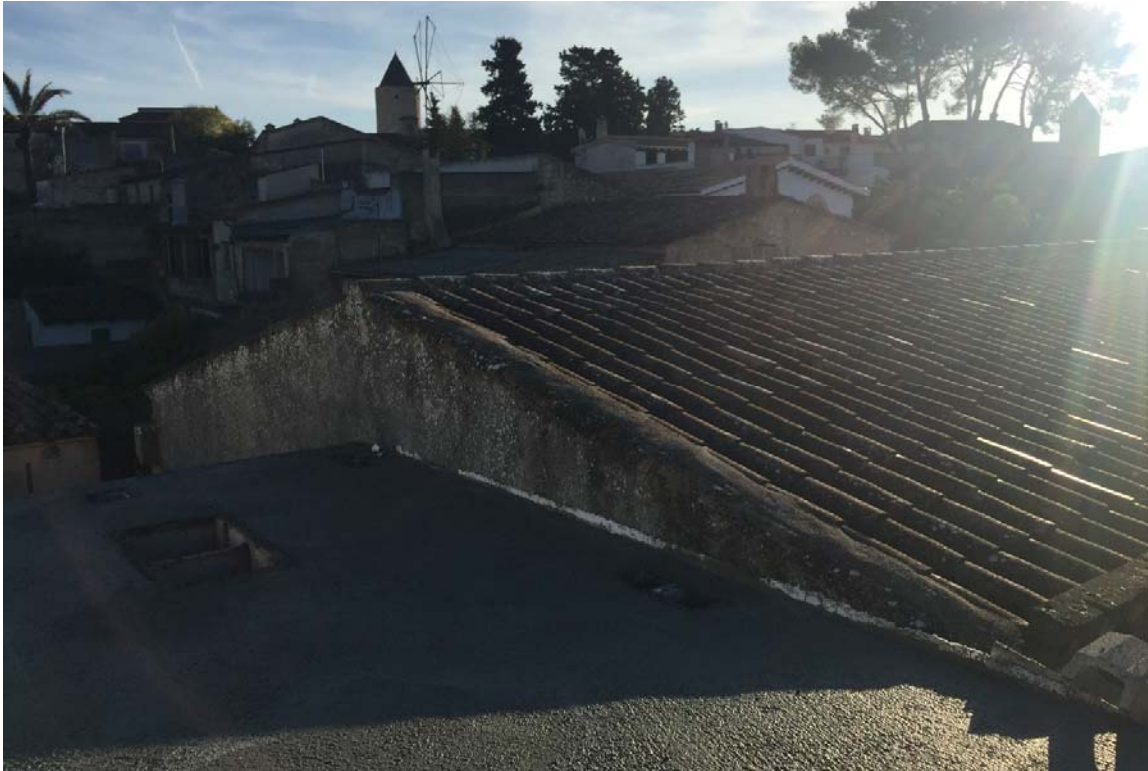
Fotografia 21– Junta perimetral de mitgera

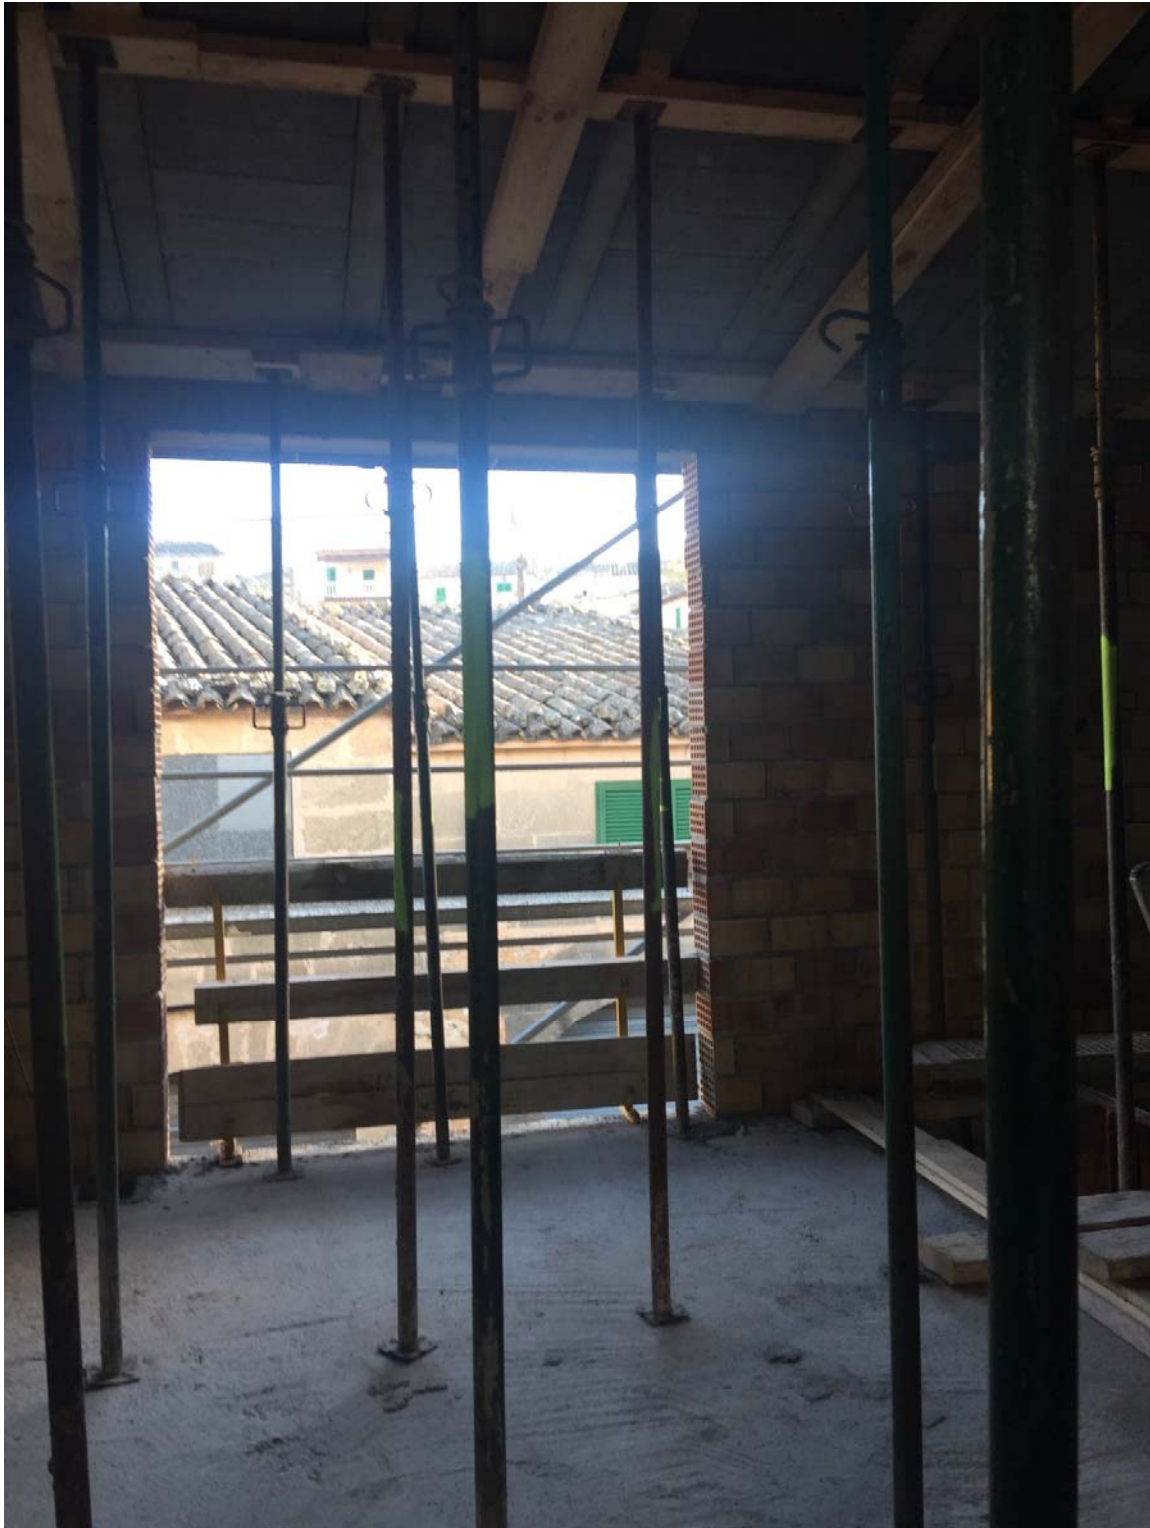
Fotografia 22 – Encofrat forjat inclinat i protecció de buit de façana mitjançant barana

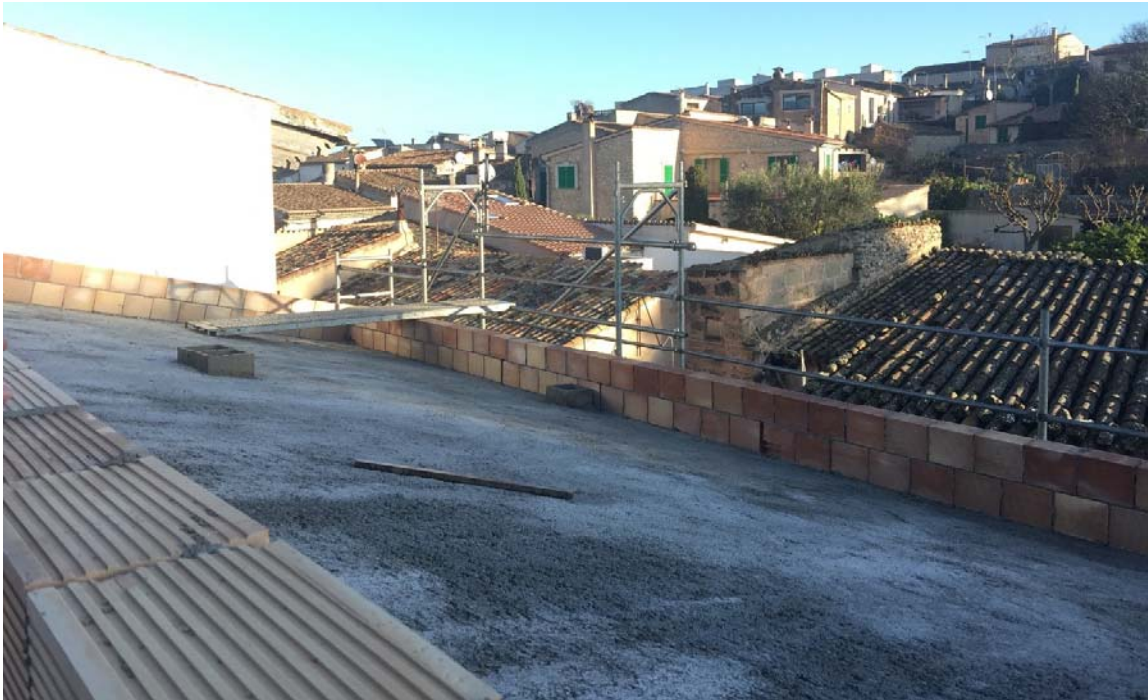
Fotografia 23 – Forjat inclinat amb protecció perimetral amb bastides normalitzades.

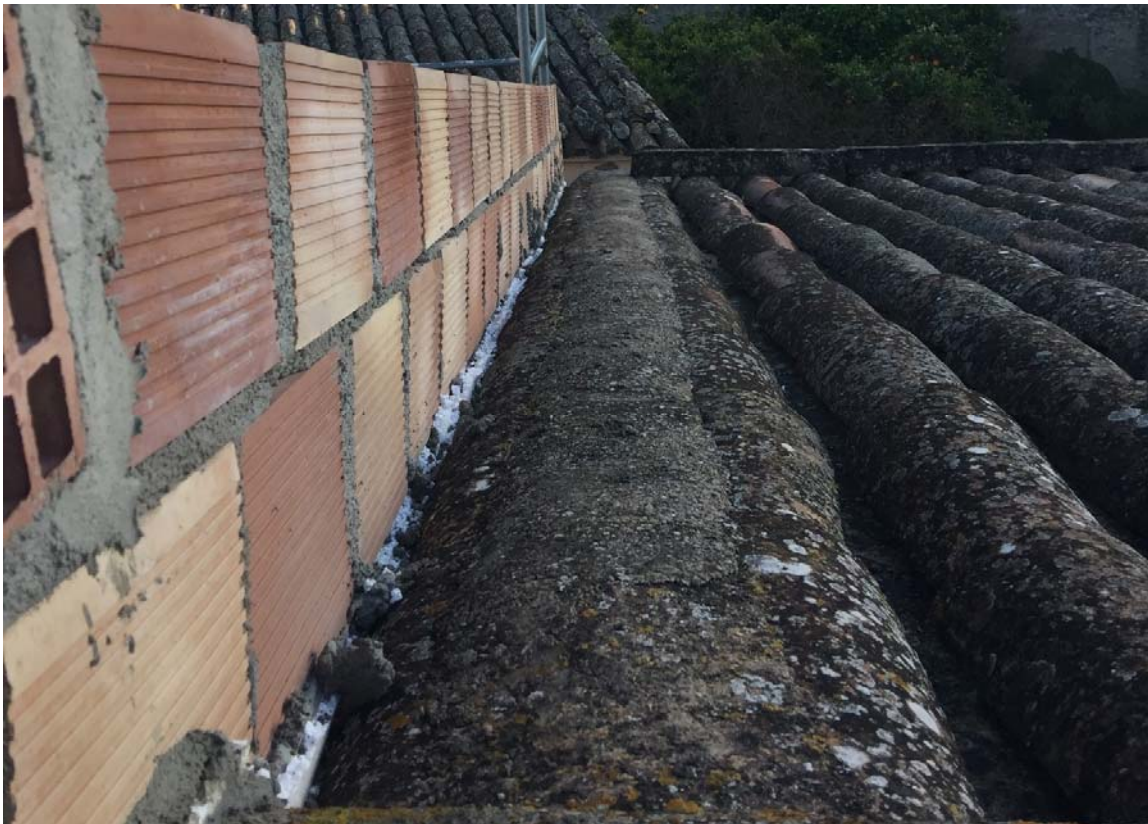
Fotografia 24 – Junta perimetral de porexpan

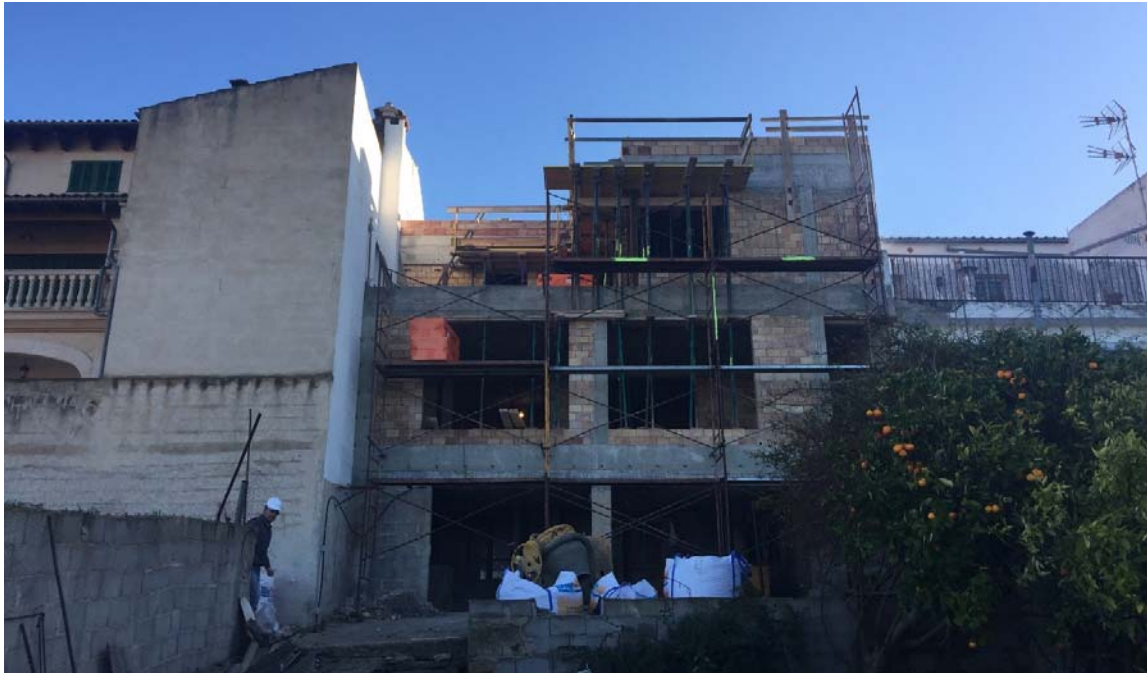
Fotografia 25 – Façana posterior, encofrat de voladiu des de la planta inferior

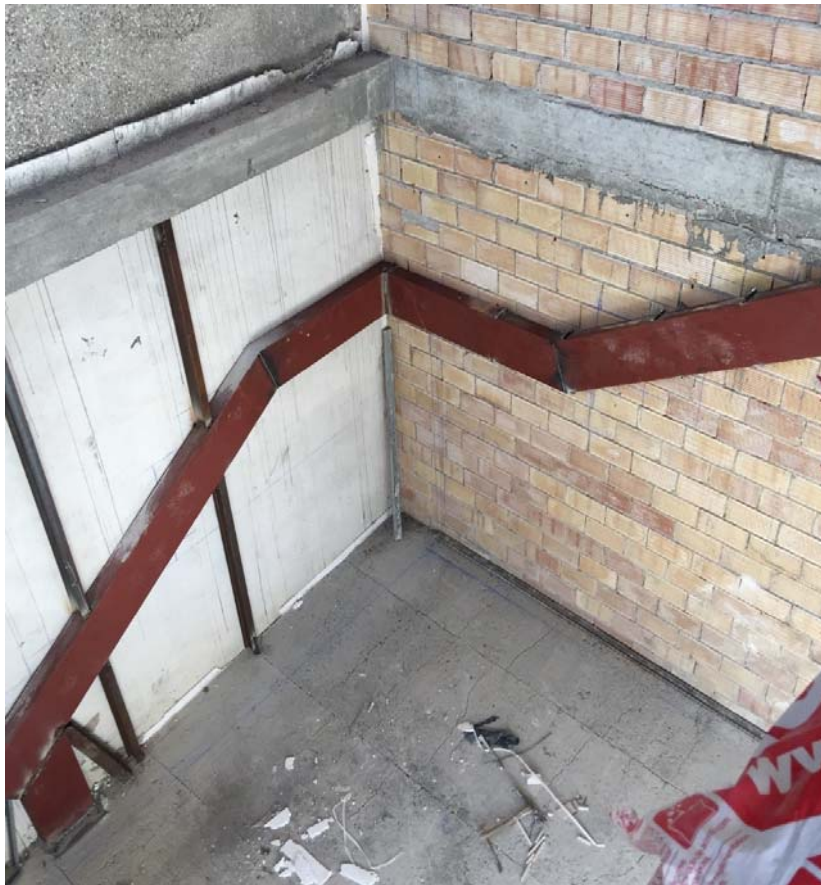
Fotografia 26 – Procés de muntatge de l'escala metàl·lica

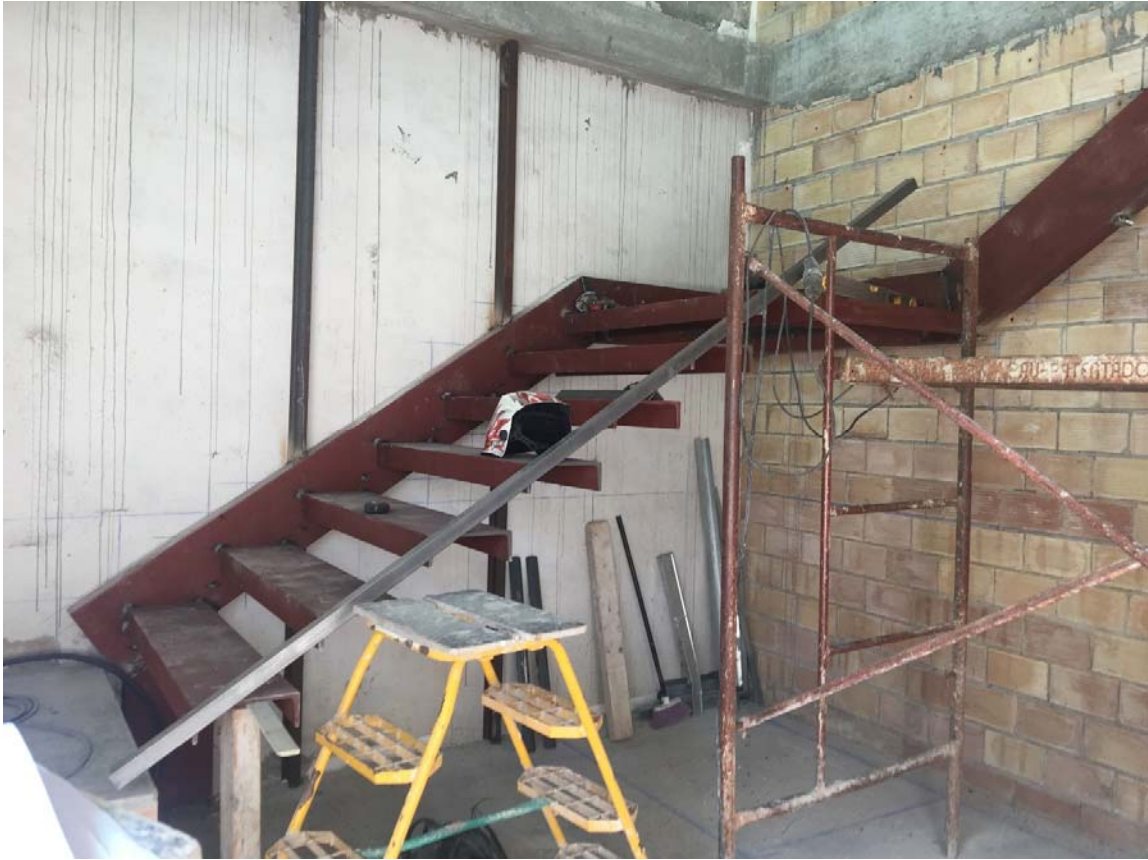
Fotografia 27 – Procés de muntatge de l'escala metàl·lica
