**Universitat de les
Illes Balears**

Memòria del Treball de Fi de Grau

Seguiment d'obra de reforma i ampliació d'habitatge unifamiliar entre mitgeres

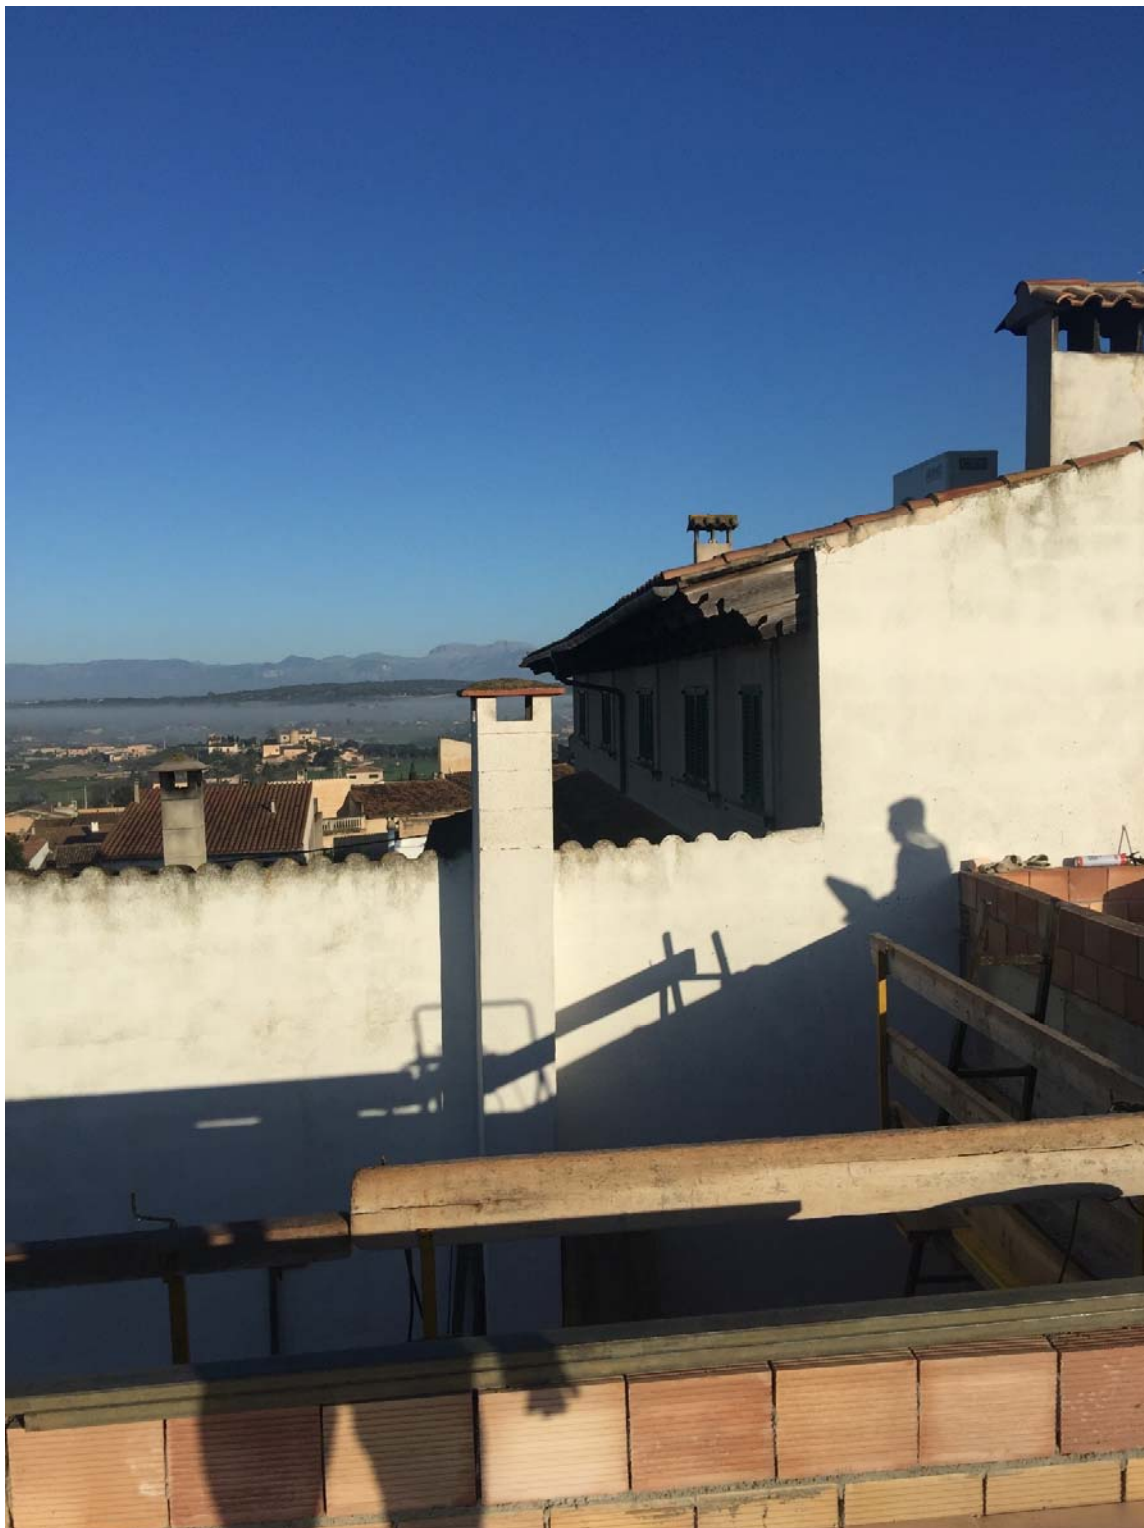
Fotografia 28 – A les cobertes a través d'escala metàl·lica recolzada a l'encofrat

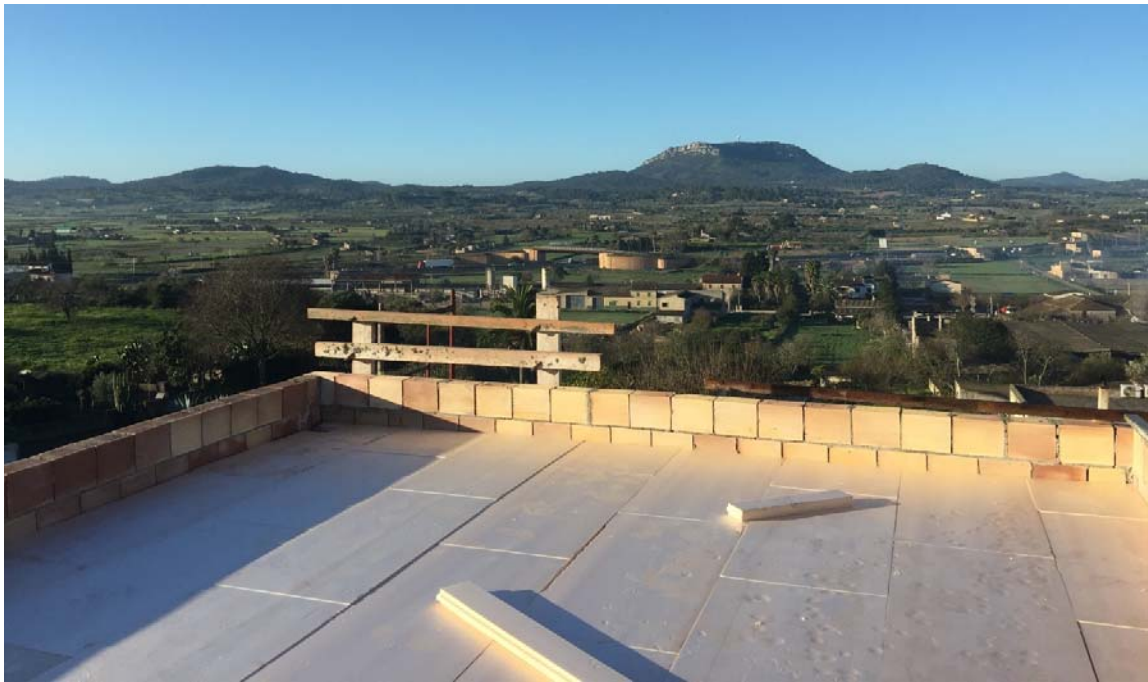
Fotografia 29 – Aïllament de la coberta plana

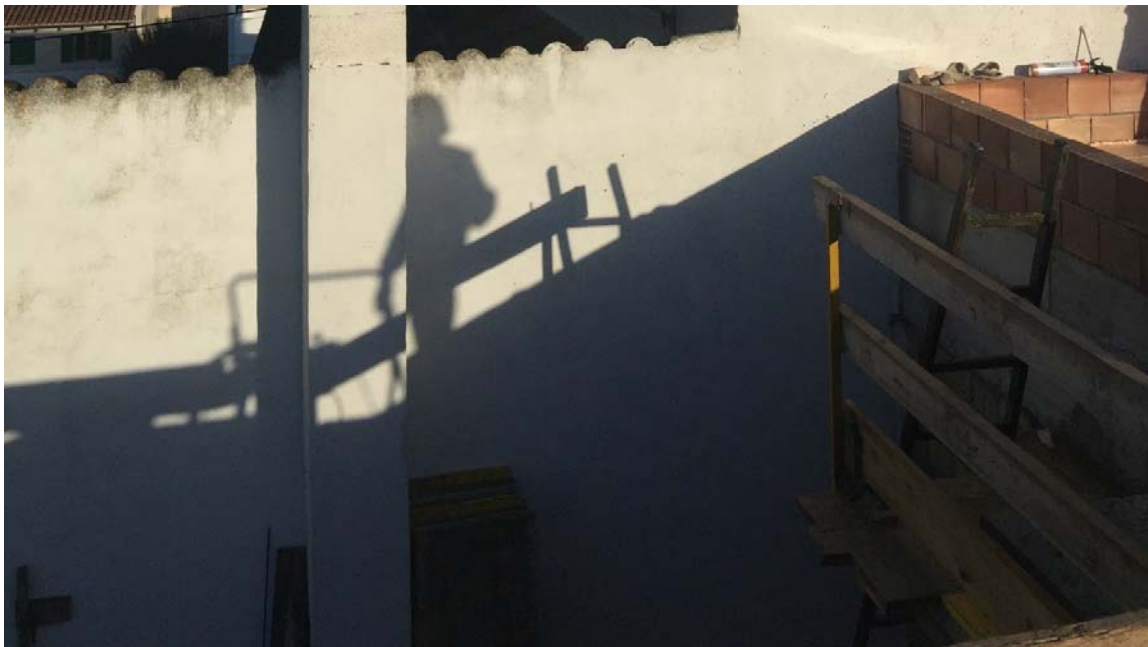
Fotografia 30 - Accés a la coberta plana a través d'escala metàl·lica recolzada a l'encofrat

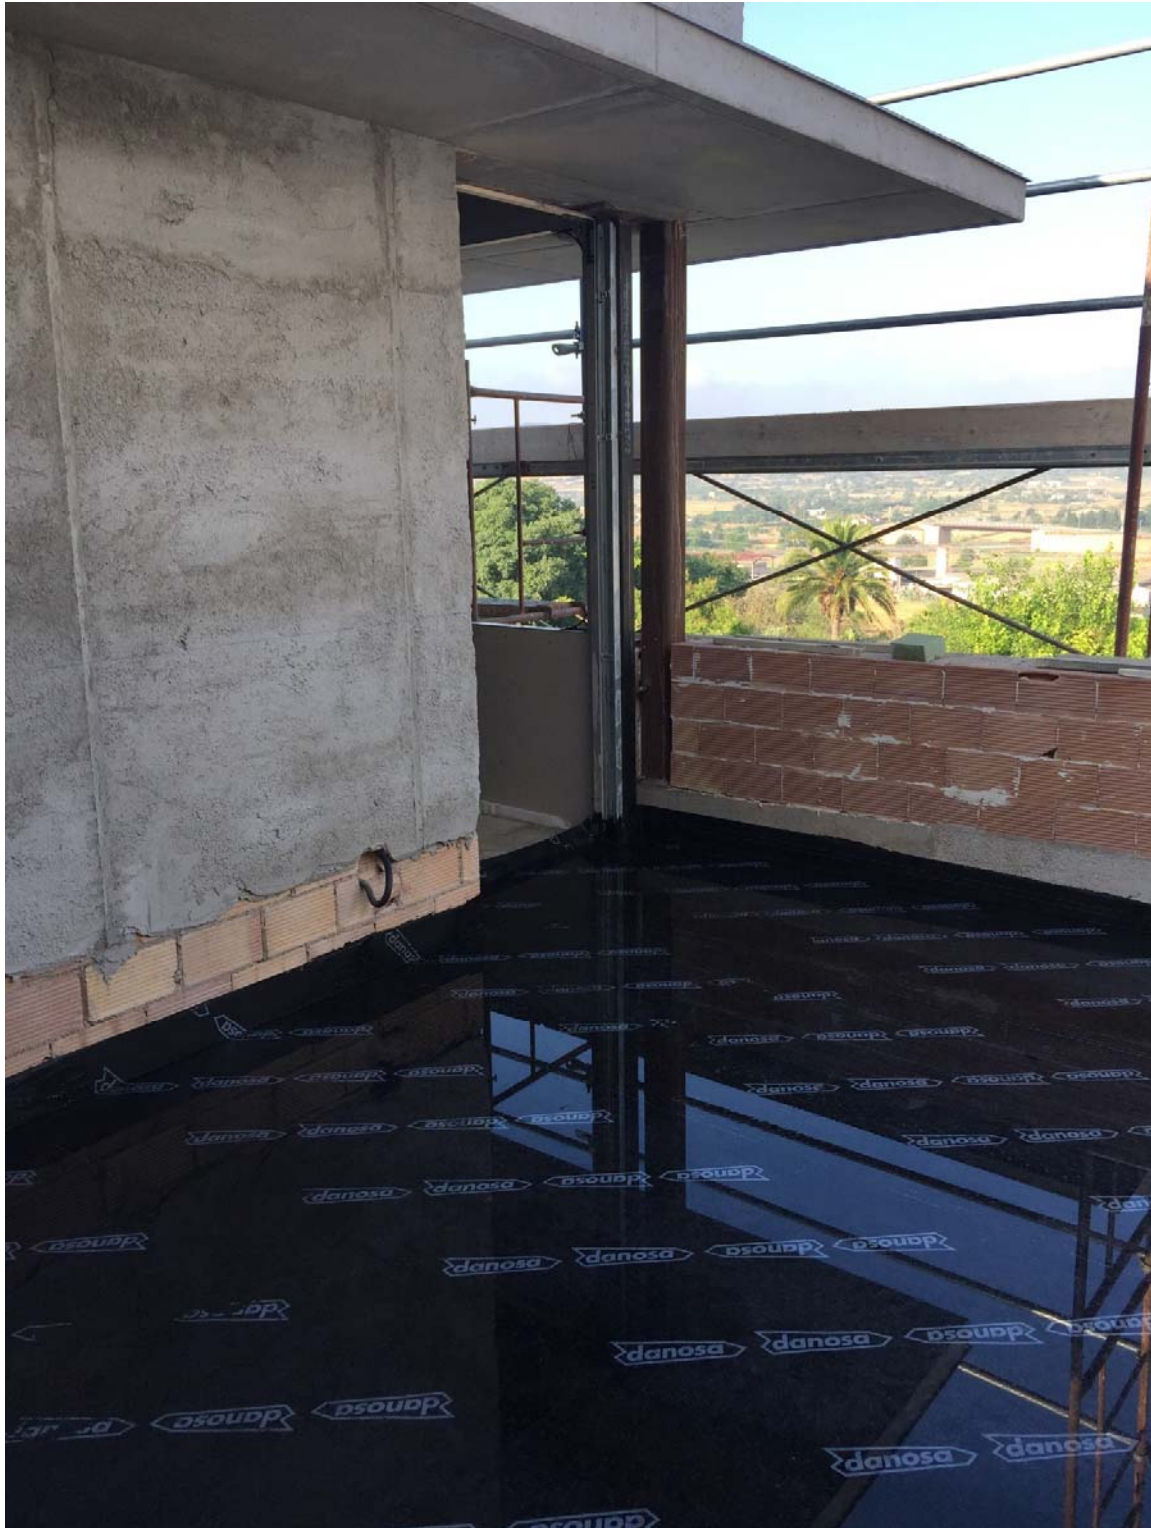
Fotografia 31 – Prova estanqueïtat terrassa planta primera

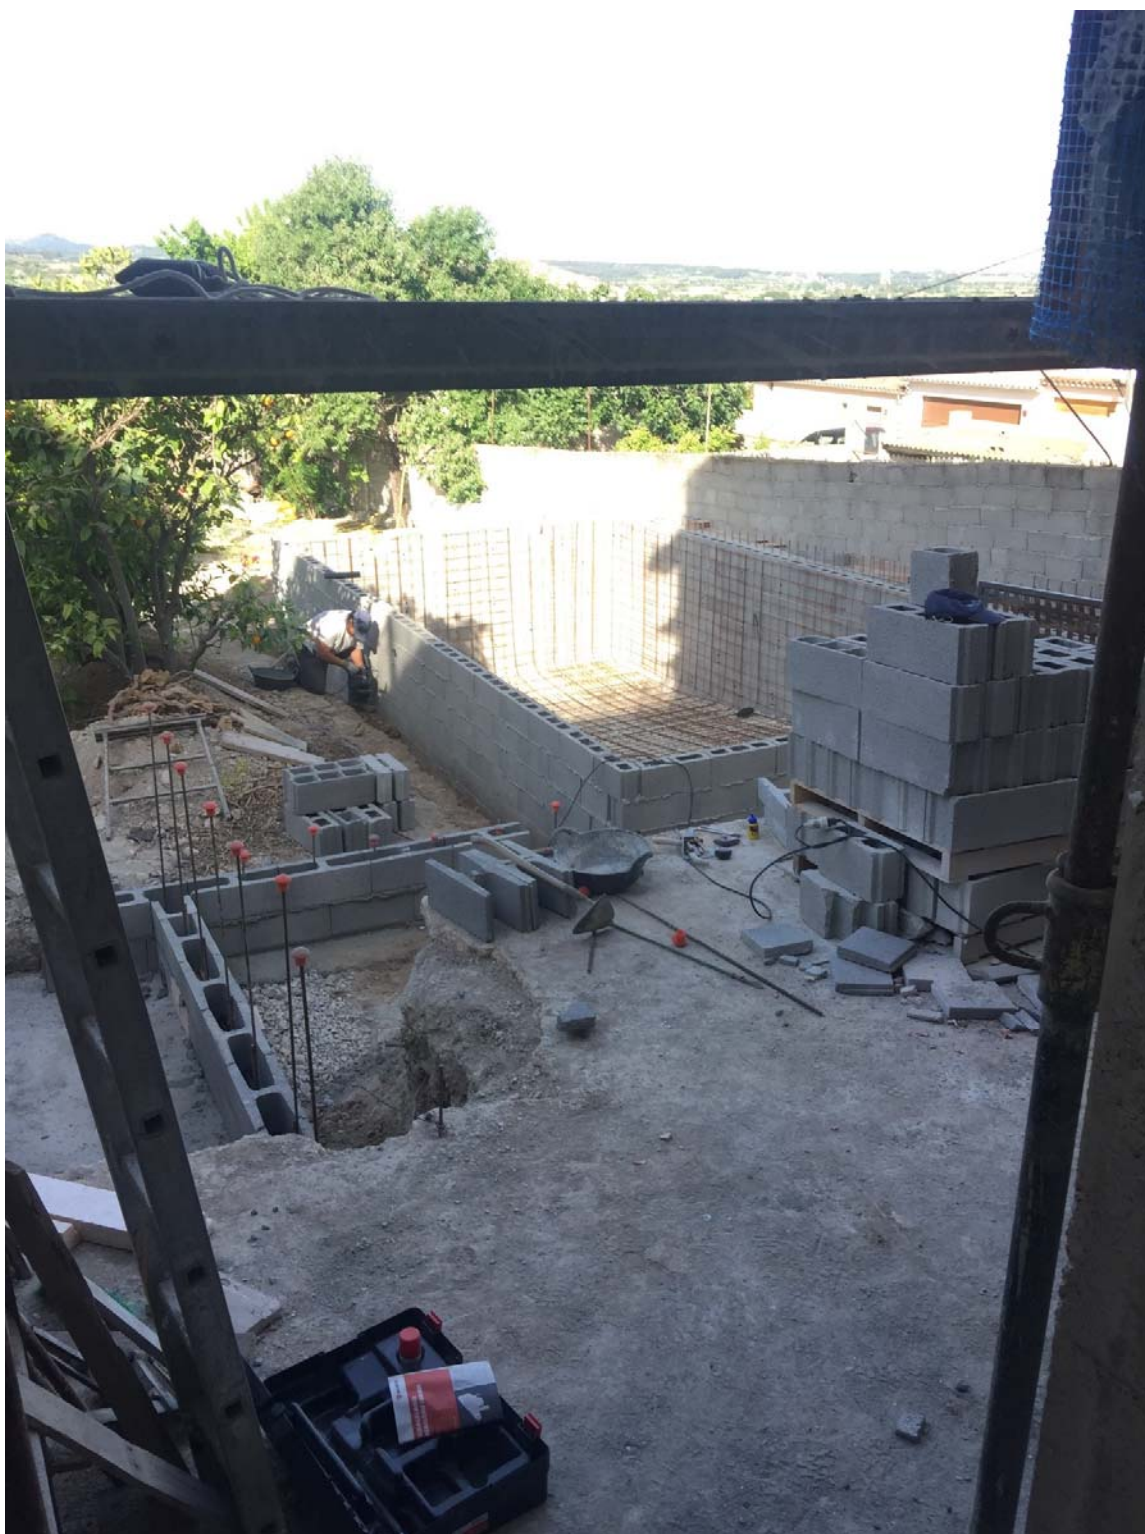
Fotografia 32– Execució contenció piscina i jardí

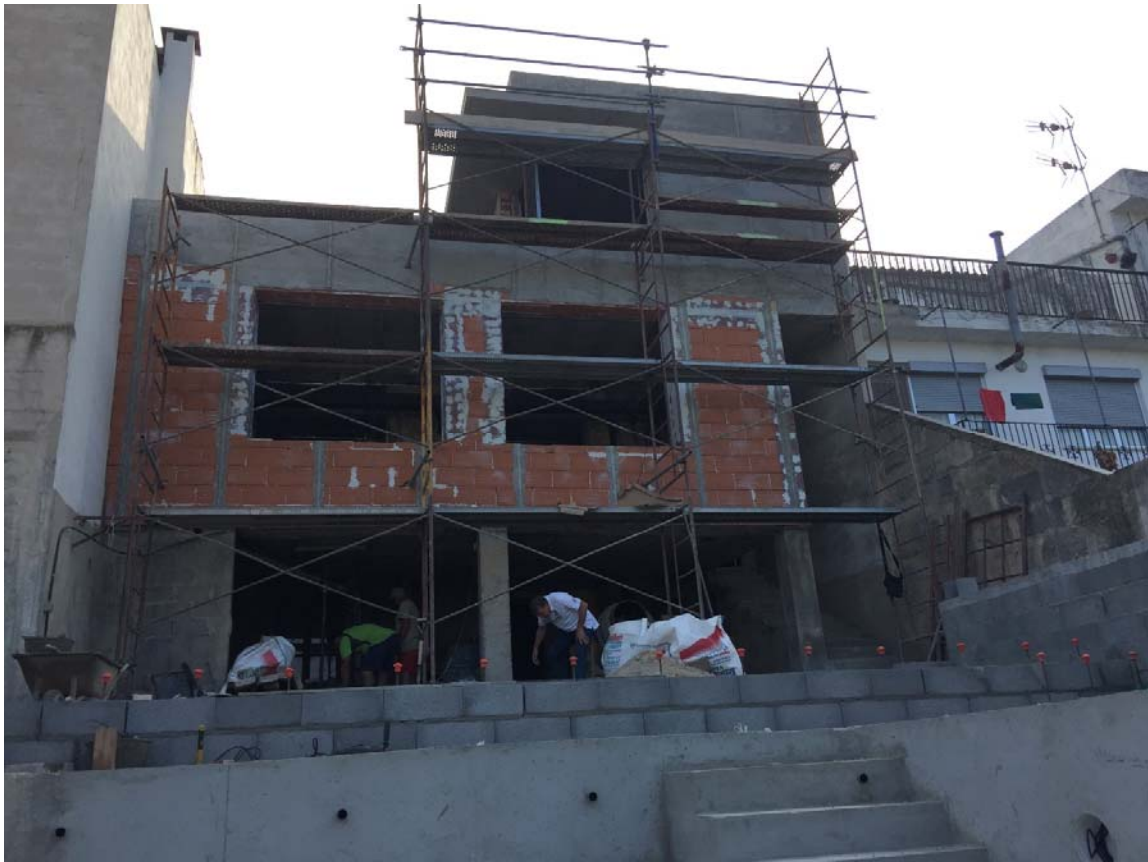
Fotografia 33– Piscina i contenció de jardí en procés. Acabats de façana amb bastines no normalitzades.
